## Sanierung der Pfarrkirche St. Nikolaus in Pinkofen beginnt

Große Schäden am Dachstuhl machen umfangreiche Maßnahmen notwendig

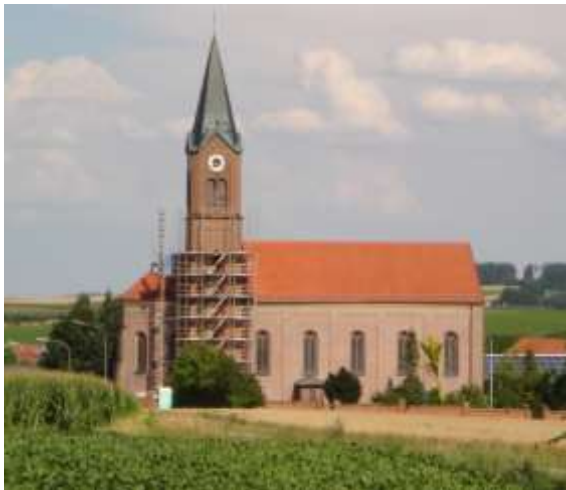
Erste Gerüstarbeiten am Turm werden ausgeführt.

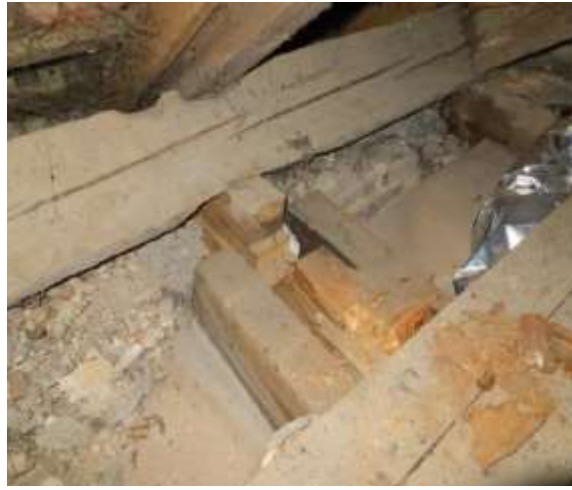
Der Dachstuhl des Kirchenschiffs ist an vielen Stellen morsch.

In schwierigen und langwierigen Voruntersuchungen wurden seitdem die notwendigen Arbeitsumfänge festgelegt. Es zeigte sich, dass die undichte Dacheindeckung und die fehlende Hinterlüftung an zahlreichen Stellen Schwebmbefall und Fäulnisschäden verursacht haben. Außerdem sind einige Elemente des Dachstuhls grundsätzlich unterdimensioniert bzw. wurden in vorangegangenen Instandsetzungen nur unzureichend überarbeitet. So umfasst die aktuelle Sanierung nun die komplette Instandsetzung der Decke, der Dächer und des Glockenstuhls sowie eine neue Eindeckung der Dachflächen.

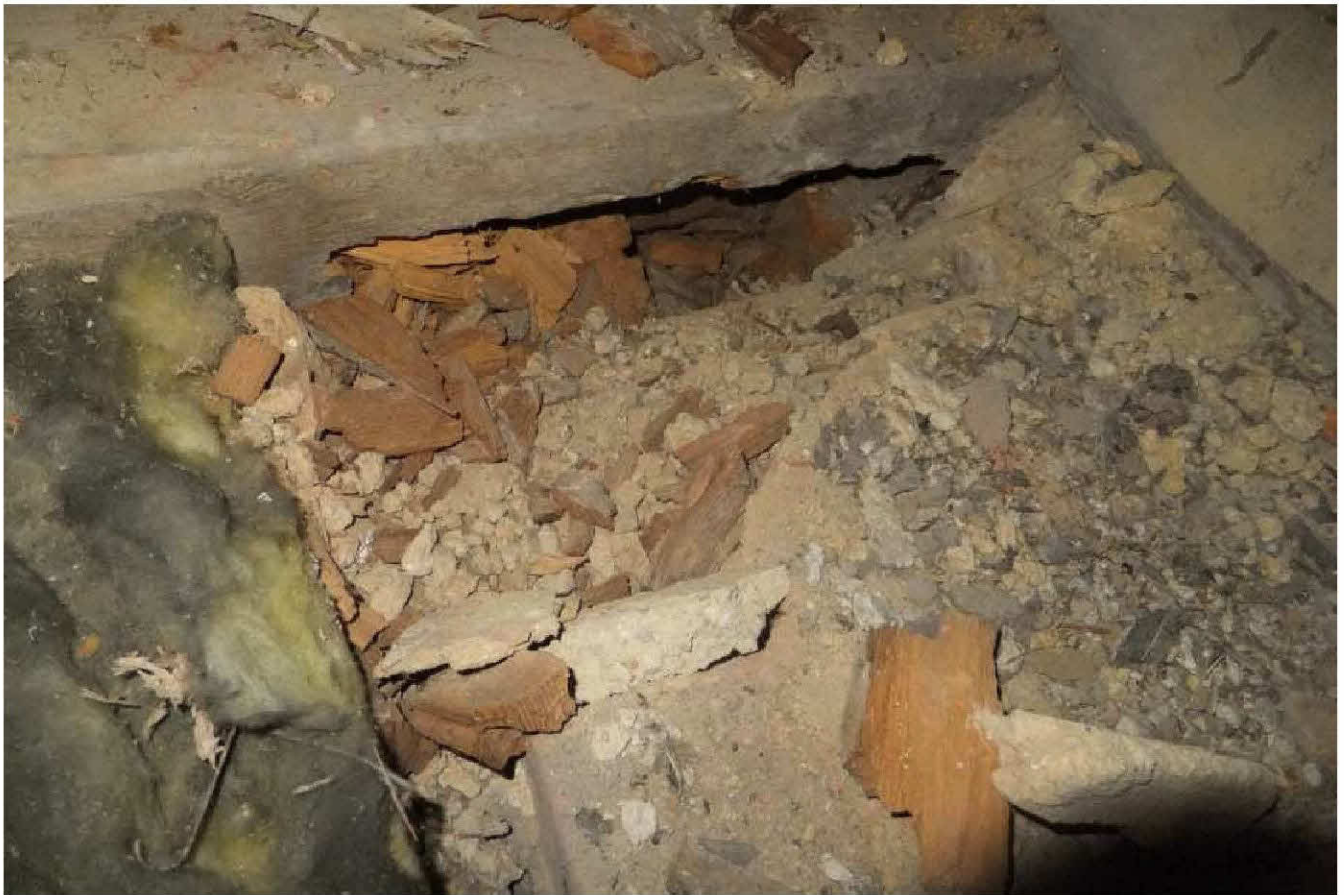
Kirchenschiff:  
Verfauter Zerrbalken mit Schwammbefall

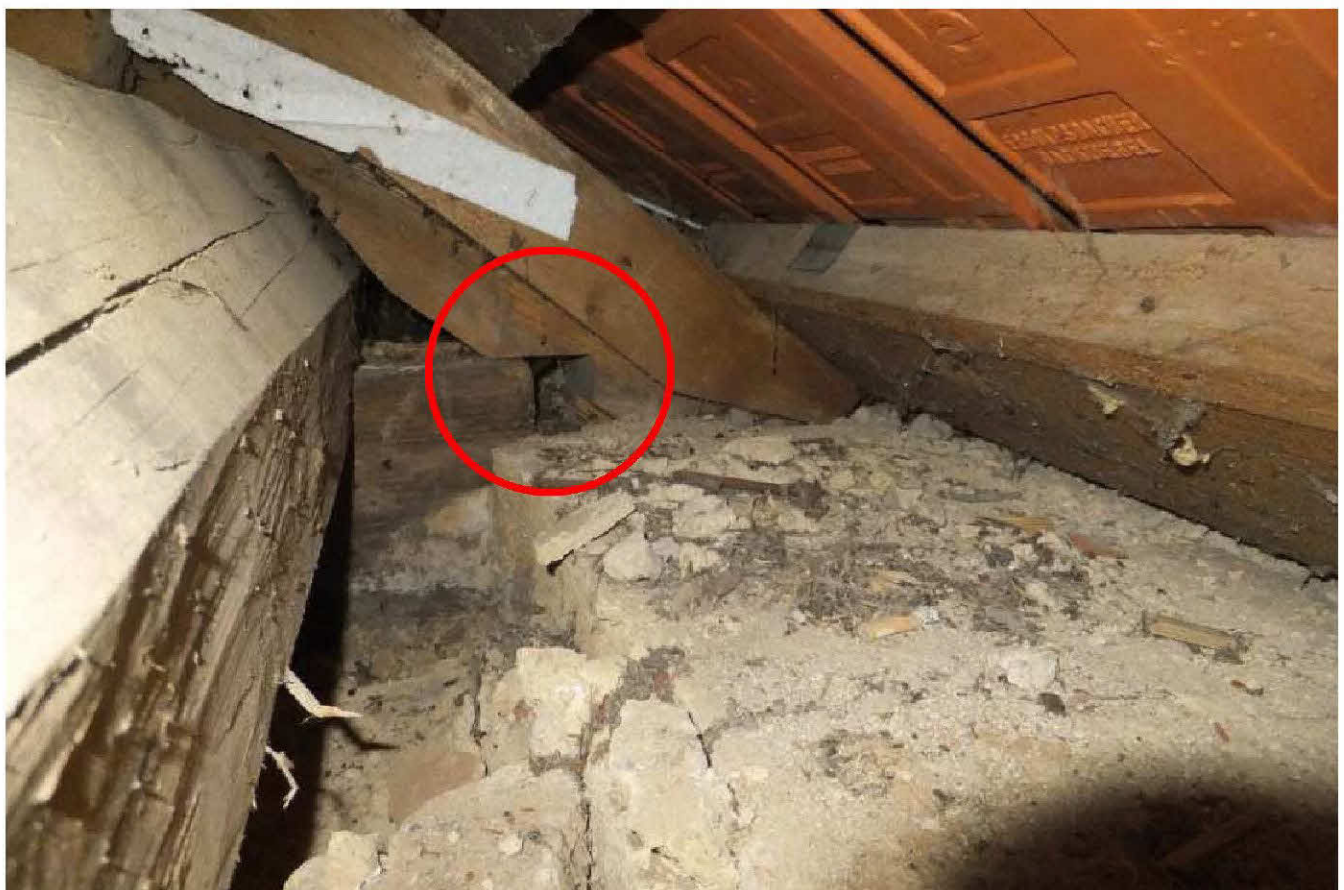
Kirchenschiff:  
Sparrenfußpunkt verschoben

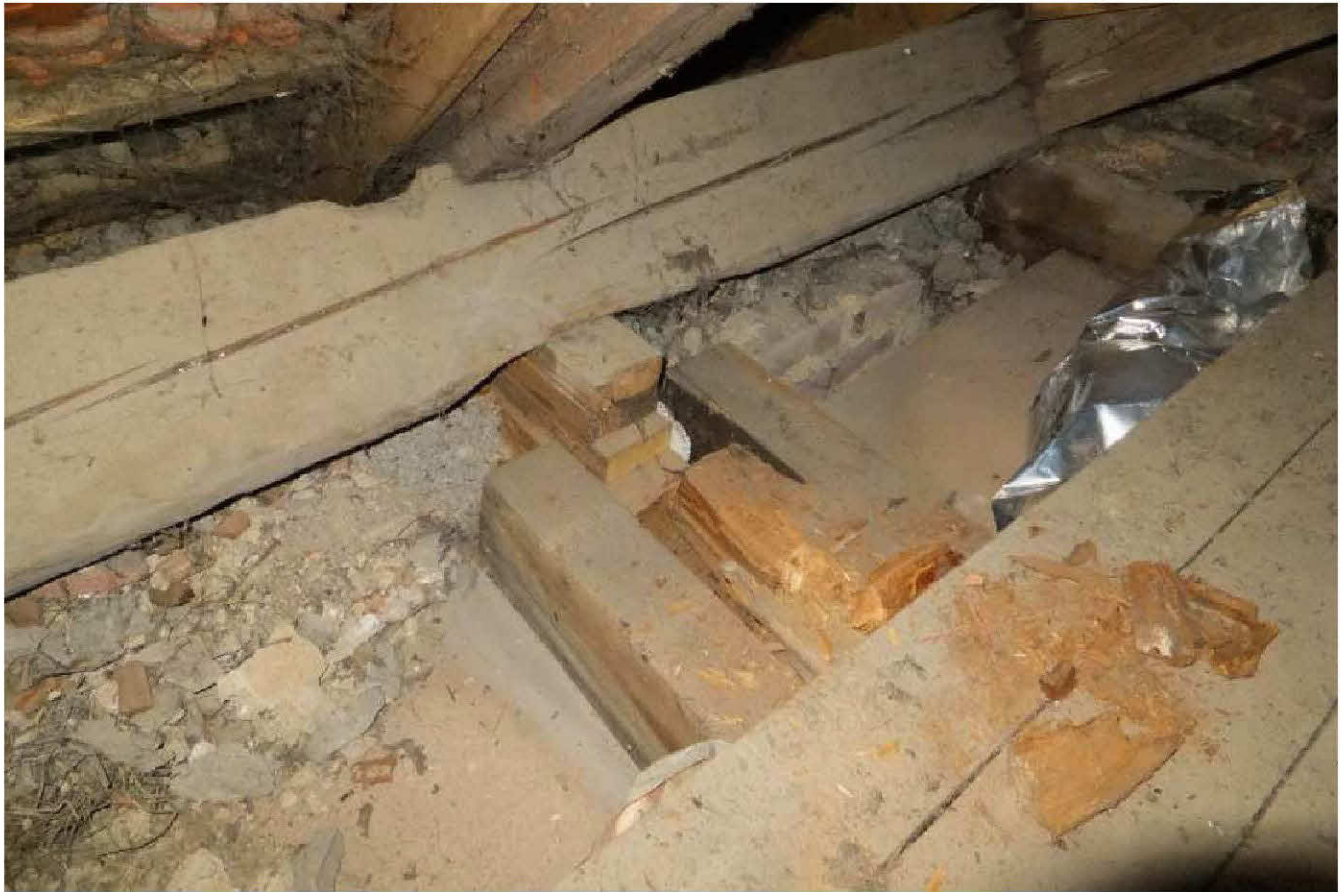
Kirchenschiff:  
Anlaschung morscher Zerrbalken, Ersatz Mauerlatte

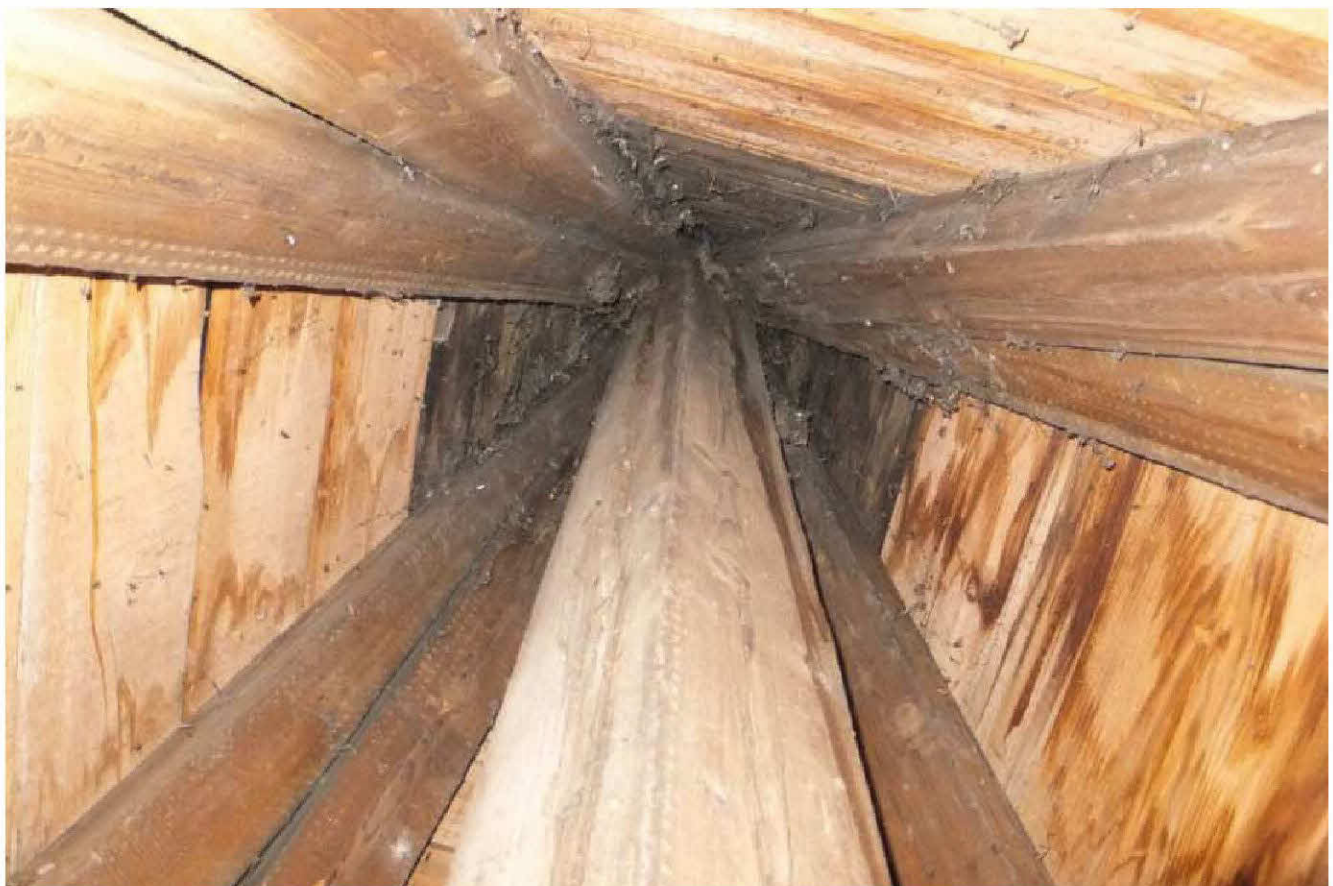
Kirchturm:  
Feuchteschäden Übergang Kaiserstiel-Turmkreuz
